再生合材（再生50%、再生100%）及び新材の耐久性比較試験調査

路線名：主要道道札幌環状線（東区北15条東13丁目～東15丁目間）

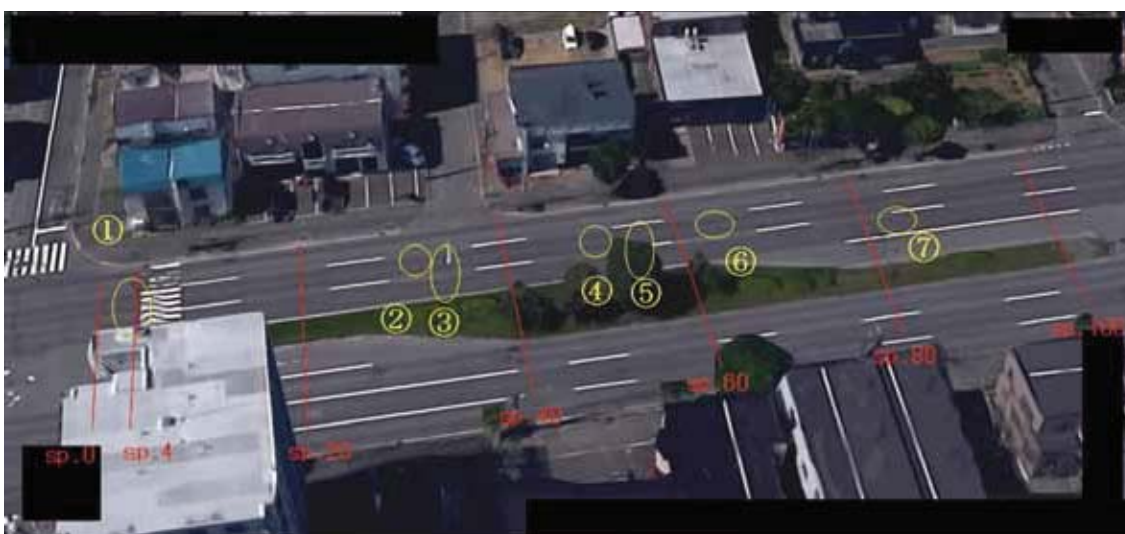
図-2 再生50%区間のひび割れ発生位置

再生50%区間において、平成25年度に実施した2年後調査時には、ひび割れの発生は確認されなかったが、今回調査(4年後調査)において、図-2に示した②～⑦の6か所においてひび割れの発生が確認された。

なお、再生50%の区間において、施工後4年を経て5か所で低温クラックと推測されるひび割れが発生しており、今後も調査を継続して混合物の種類とひび割れの発生状況に有意な関係があるか確認する必要があると考える。

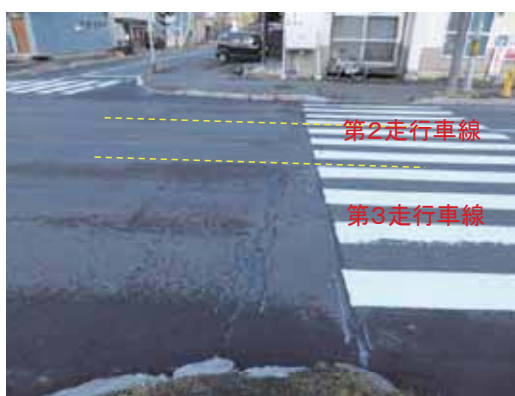
写真-1 ひび割れ①

なお、ひび割れ①については、試験施工後にバリヤフリー工事に伴い切削オーバーレイされた箇所であり、ひび割れ数にカウントしていない。

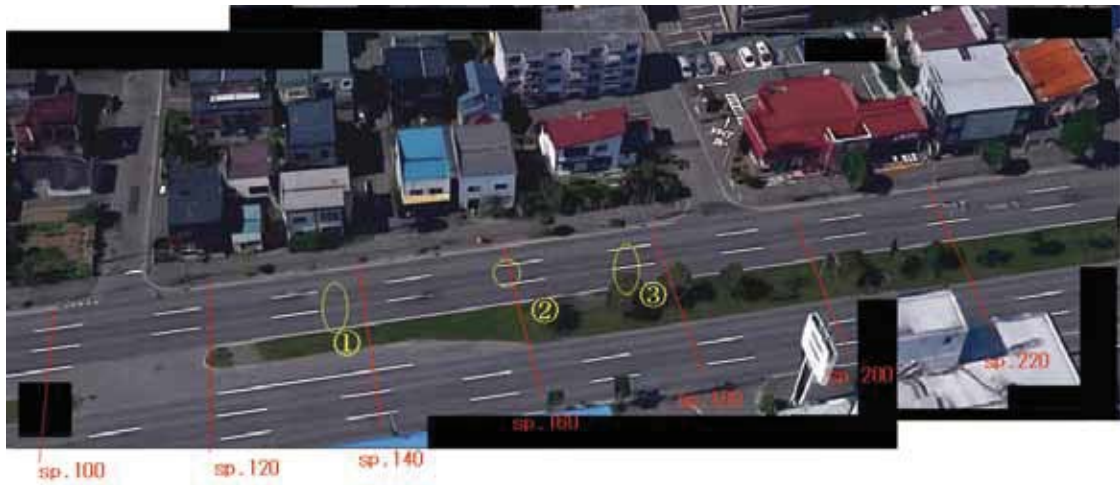
図－3 再生100%区間のひび割れ発生位置

再生100%区間において、平成25年度に実施した2年後調査では、ひび割れは①と③の2か所で確認されていたが、今回新たに1か所でひび割れが確認された。2年経過後の追跡調査時に確認されたひび割れは成長し、ひび割れ③は面状ひび割れに成長している。

今回新たに確認されたひび割れは横方向に発生しており、低温（温度応力）クラックの可能性が高いと考えられる。

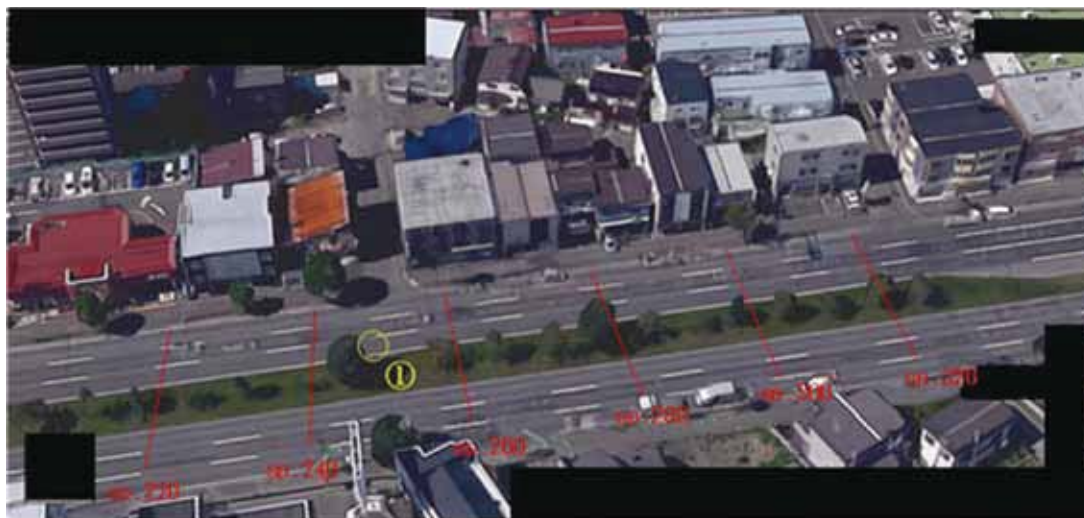
図-4 新材区間のひび割れ発生位置

新材区間において、平成25年度に実施した2年後調査では、ひび割れの発生は確認されなかつ

たが、今回1か所にひび割れが確認された。ひび割れは車両通過位置に縦方向に発生しており、基層以下の層の支持力が不足している可能性が考えられる。

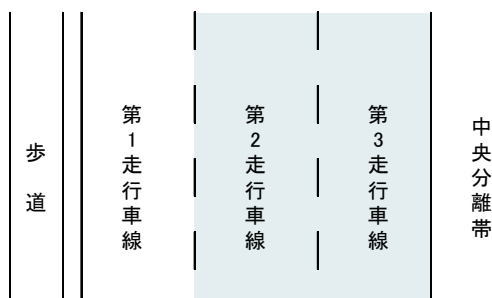
図-5 試験施工車線

表-2、図-5に示すように、第2走行車線においては新材区間が、第3走行車線においては再生100%区間が他の工区と比較してやや大きな変形量となっている。

新材区間の第2走行車線の変形量が15ミリと大きいのが、国土交通省道路局が作成した総点検要領に示された「損傷レベル：小」に相当する値である。

新材区間の第2走行車線の変形量が他の工区と比較して大きい要因は、工区終点付近に交差点があり信号による制動および停車があるためと考えられる。

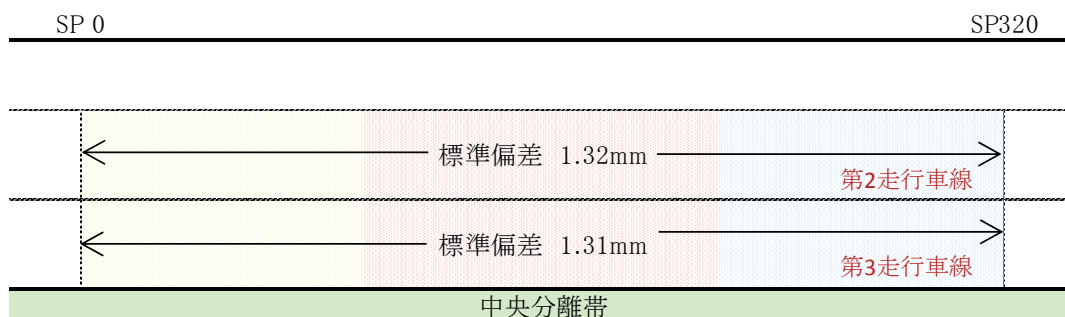
図-6 全区間の測定値

平坦性は、図-6の全区間で見ると第2走行車線で1.32mm、第3走行車線で1.31mmと新設舗装完了時の基準値2.4mm以下を維持している。
