# 再生合材における薄層舗装の可能性調査

## 1. 目的

平成23年10月に試験施工した再生合材（再生100%）による薄層舗装について、供用後の路面状態の変化を追跡調査し、再生合材による薄層舗装の耐久性を調査する。

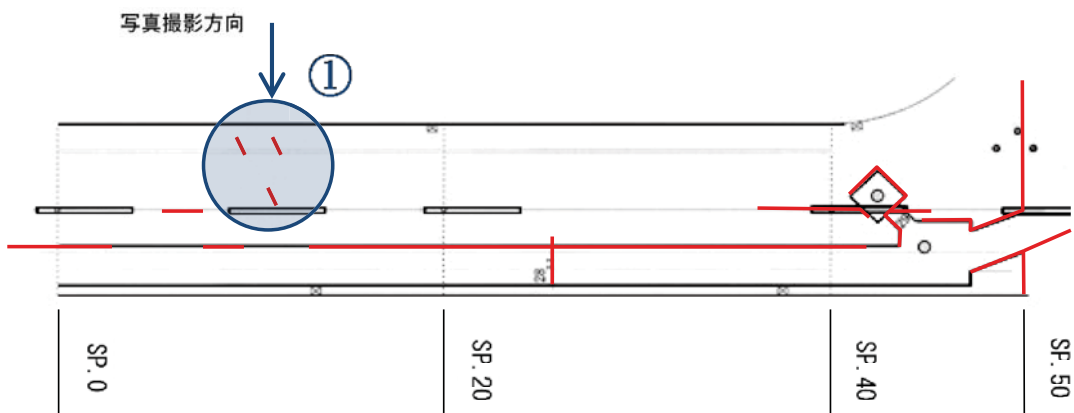
図-2 占有工事の復旧跡ではないひび割れの発生位置 (SP. 0～ SP. 50)

しかし、今回調査（4年後調査）において、**図-2**～**図-5**に示した6か所で、占有工事の復旧等に伴わないひび割れの発生が確認された。**図-2**～**図-5**および**写真-1**～**写真-6**が示すとおり、いずれのひび割れも既設舗装の支持力不足や温度応力によるひび割れの可能性が高いと考えられる。

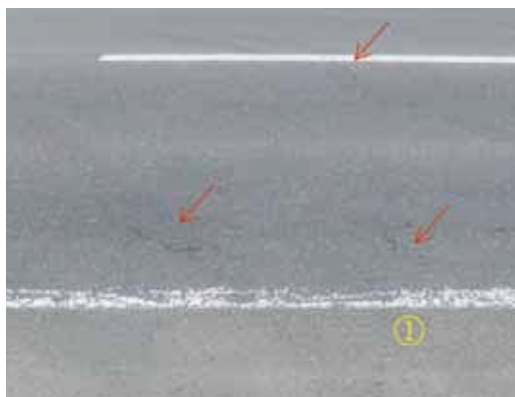
写真-1 ひび割れ①

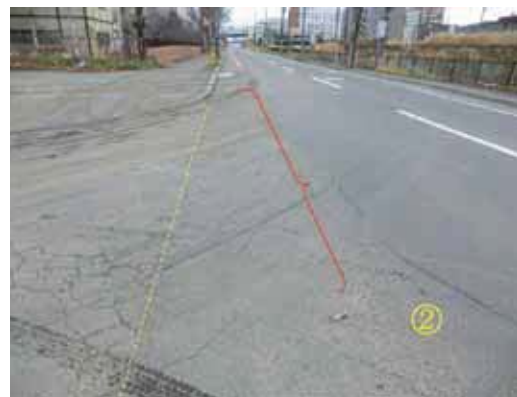
写真-2 ひび割れ②

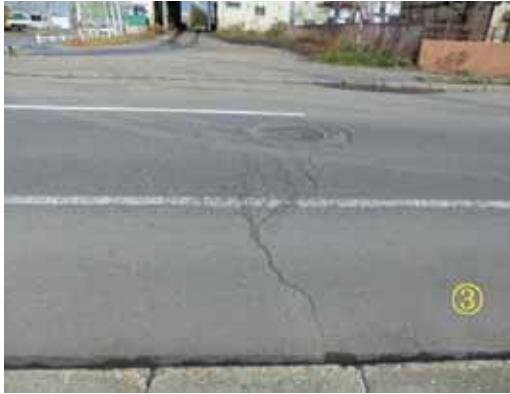
写真-3 ひび割れ③

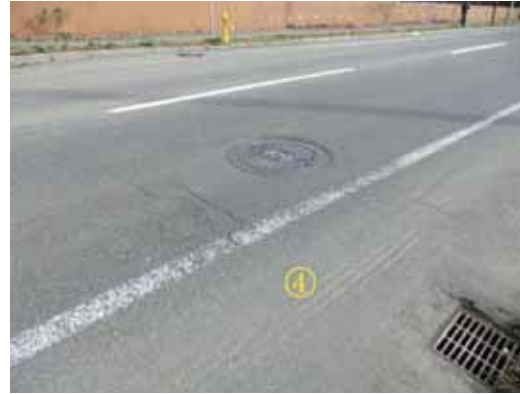
写真-4 ひび割れ④

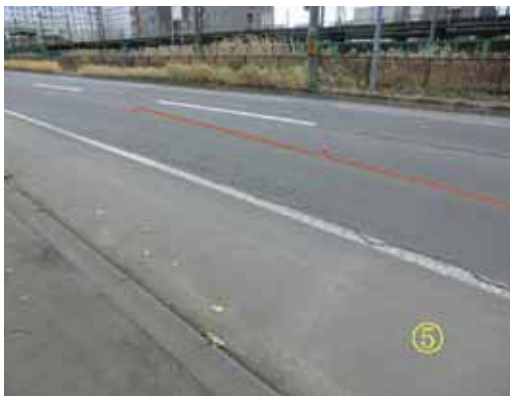
写真-5 ひび割れ⑤

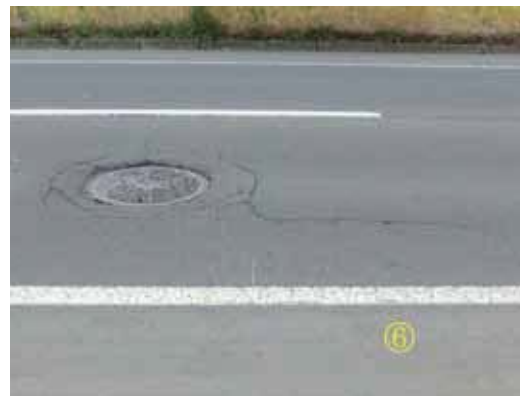
写真-6 ひび割れ⑥

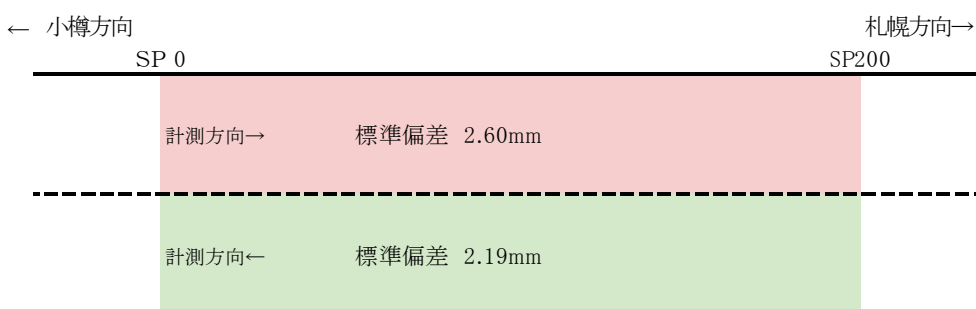
**図-6 全区間の測定値**

平坦性は、札幌方向の車線において基準値2.60mmを超える値を示しており、反対車線の小樽方向の車線においても基準値の2.4mmは満足しているものの2.19mmとやや大きい値である(図-6)。

これらの結果は、平成25年度に実施した2年後調査と比較して大きな変化はない。したがって、施工後比較的早期に既設舗装の影響により平坦性が変化し、その後安定して現在に至っているものと考えられる。

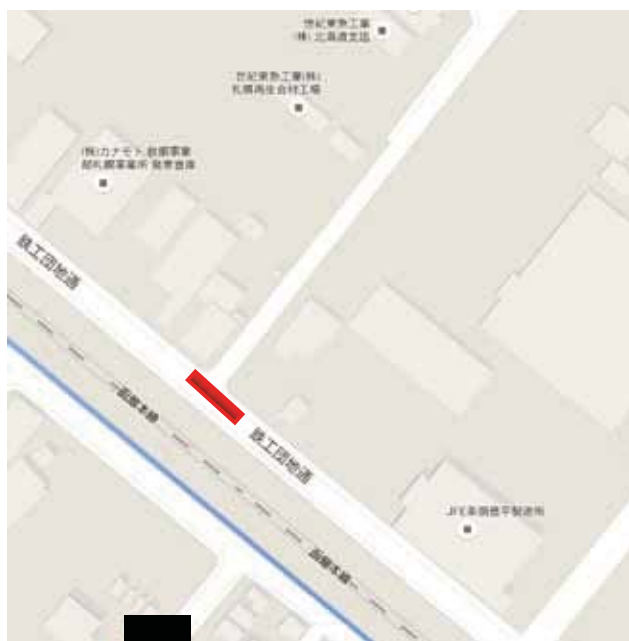
なお、標準偏差値の大きな箇所を**図-7**に示した。この箇所は、大型車が直角に右左折する場所であり、薄層舗装用混合物に起因した凹凸ではないと考えられる。

**図-7 平坦性が損なわれている箇所**
