# アスファルト発生材品質調査

## 1. 目的

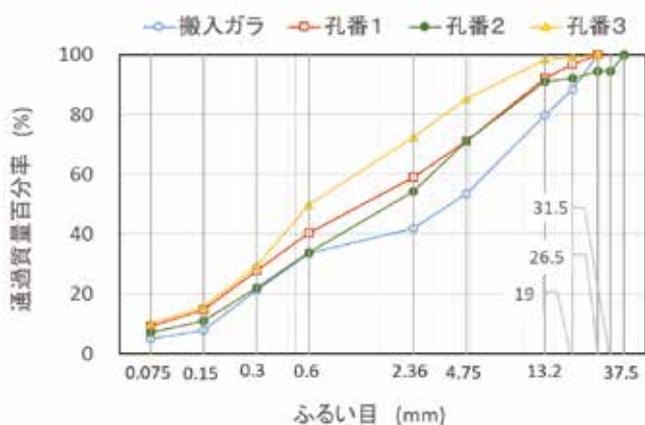
図-2 抽出骨材の粒度試験

図-2に示すように、試料ごとに粒度の傾向が異なることから、交通量の違いや混合物の変遷により種類の異なる混合物が堆積されていると推測される。しかし、図-3に示すように、いずれの試料も再生骨材の旧アスファルト含有量の規格の下限值である3.8%を大きく上回るアスファルトを含有しており、再生骨材とした場合にも規格値を満足した。

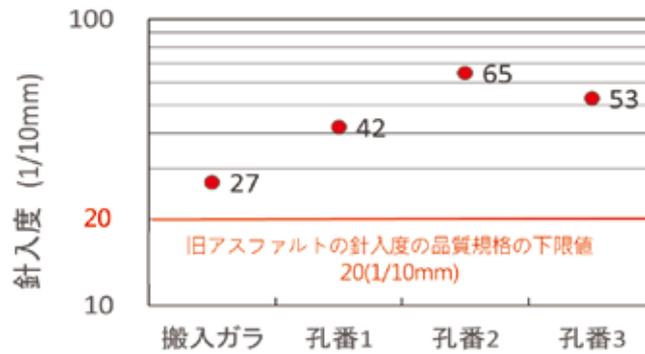
図-4 旧アスファルトの針入度試験結果

図-4に示すように、いずれの試料も再生骨材の旧アスファルトの針入度は品質規格の下限值である20 (1/10mm) を満足している。また、搬入ガラよりも堆積場下層部の試料の方が針入度は大きいことから、堆積場下層部の試料の方が劣化度合いは小さかった。

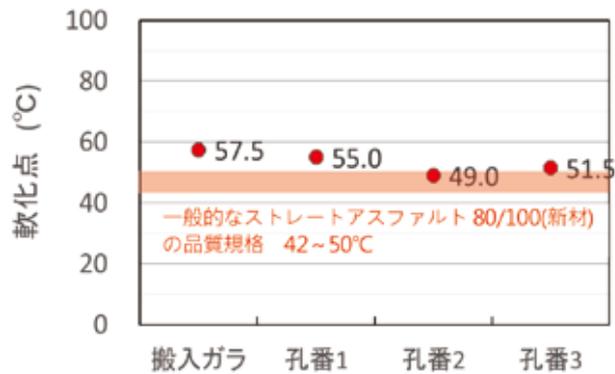
図-5 旧アスファルトの軟化点試験結果

図-5に示すように、孔番2以外は一般的なストレートアスファルト80/100（新材）の品質規格と比較すると若干ではあるが軟化点が高く、劣化の傾向が見られる。また、搬入ガラの軟化点が最も高かった。

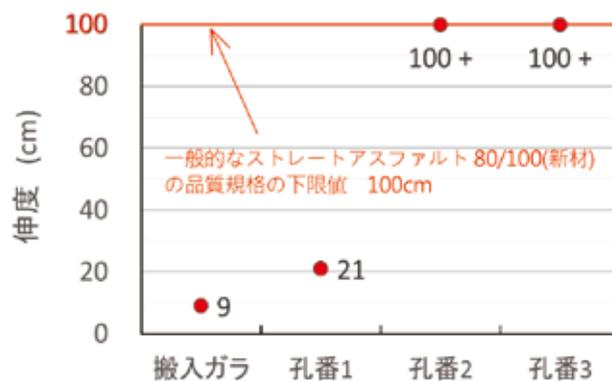
図-6 旧アスファルトの伸度試験結果

図-6に示すように、一般的なストレートアスファルト80/100（新材）の品質規格の下限値である100(cm)と比較すると、搬入ガラ及び孔番1の旧アスファルトは大きく下回っており劣化が進行している。

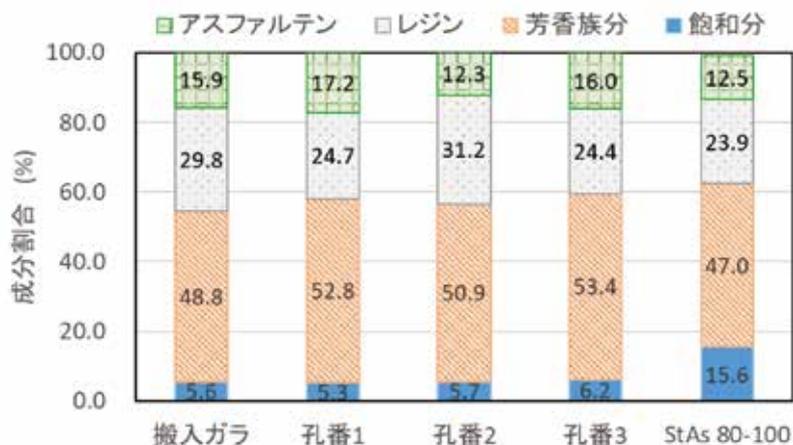
図-7 旧アスファルトの組成分析試験結果

旧アスファルトの新材状態での組成割合が不明であるが、一般に使用されているストレートアスファルト80/100（新材）と比較すると、**図-7**に示すように、いずれの試料もアスファルテン及びレジンの占める割合が多く、全ての試料においても同様に劣化が確認できた。
