# アスファルト発生材品質調査

## 1. 目的

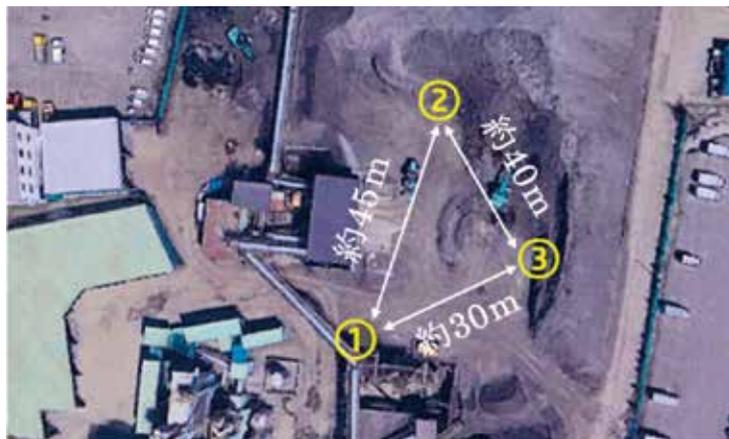
図-1 試料採取位置

試料は、**図-1**に示す①～③の3点からボーリングにより採取した（**写真-1**）。また、比較のための試料として、堆積場に搬入されてから間もない試料も採取した（以下、①、②、③から採取した試料を孔番1、孔番2、孔番3と表記し、搬入されてから間もない試料を搬入ガラと表記する）。
